# 中盐红四方多喷嘴气化炉 运行情况汇报

2020年11月

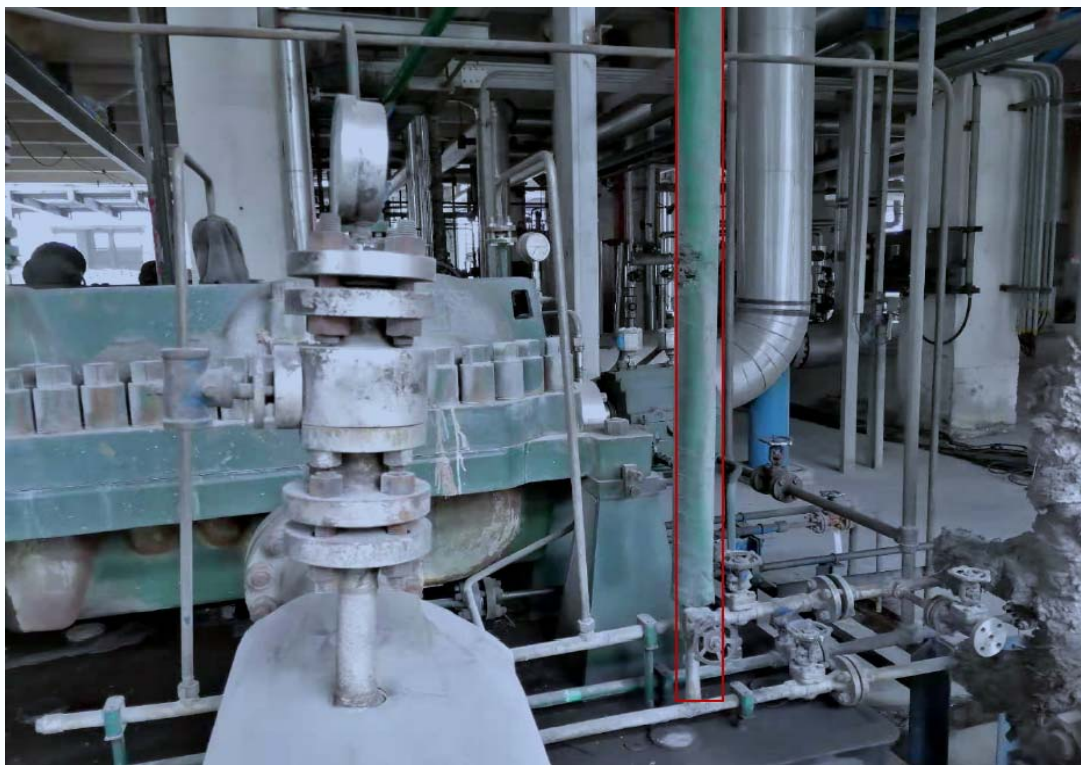
### 1、高温热水泵机封冷却水技改

原设计高温热水泵机封冷却水为0.8MPa脱盐水，在实际运行过程中，一旦出现机封轻微泄漏，高热灰水便会窜入到机封冷却水中，导致机封泄漏情况进一步恶化。为了解决此问

题，重新配管引一路8.0MPa冷密封水管线，然后通过阀门控制进行减压降至3.0MPa代替原0.8MPa脱盐水使用，消除了因机封泄漏高温灰水窜入到原机封冷却水中所产生的隐患，另通过改造，及时机封存在轻微的泄漏，也不影响机封的继续使用。

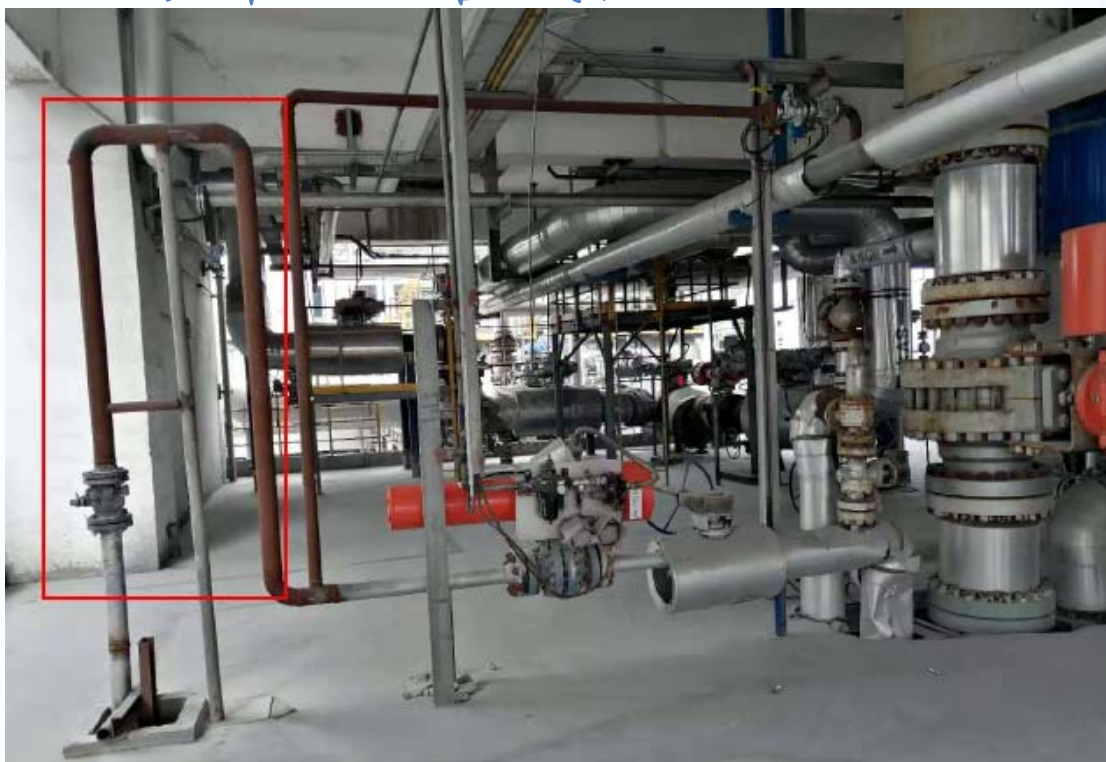
### 2、锁斗泄压管线技改

原设计锁斗泄压管线低于锁斗入口阀，在锁斗泄压后，打开锁斗冲洗阀时，因锁斗入口阀后管线内存在空间，会产生“水锤”现象，导致管线振动、响声较大。为了解决此问题，对锁斗泄压管线进行了技改。

在锁斗泄压管线上增加了U型弯管，U型弯管的顶端高于锁斗入口阀，这样在锁斗泄压时，确保锁斗入口阀后管线充满黑水，进而消除锁斗冲洗阀打开时产生的“水锤”现象。通过改造后的实践验证，改造取得了预期效果。

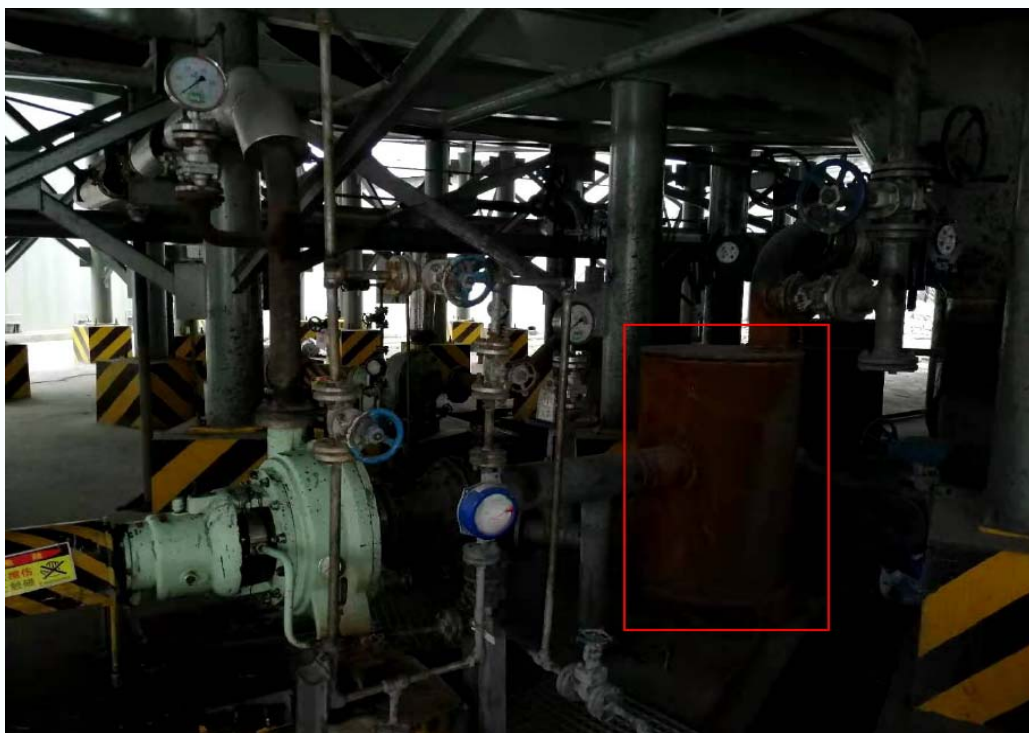
### 3、澄清槽底料泵入口管线技改

在气化炉投料过程中，因温度、压力的变化，导致设备、管道内的垢片脱落，随黑水一道流入到澄清槽内，然后进入到澄清槽底料泵入口管线或泵腔内，导致泵打量异常，甚至不打量。为了解决此问题，对入口管线进行了改造。在泵的入口增加了缓

冲罐，缓冲罐内设置了入口插入管，泵入口管高于插入管底端，这样便于灰渣、垢片的沉积，防止其进入泵入口管线或泵腔内，影响泵的正常运行。在正常运行过程中，利用日常的例行倒泵时机，对此前运行的缓冲罐进行人工清理灰渣、垢片。通过改造后的实践验证，改造取得了预期效果。

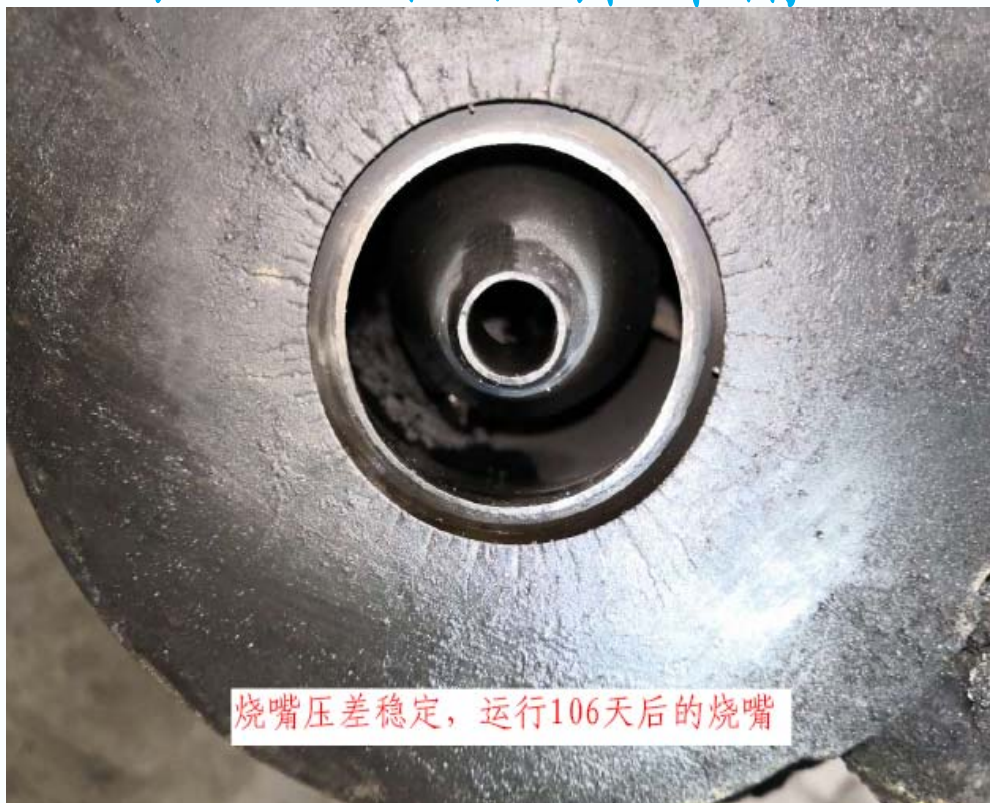
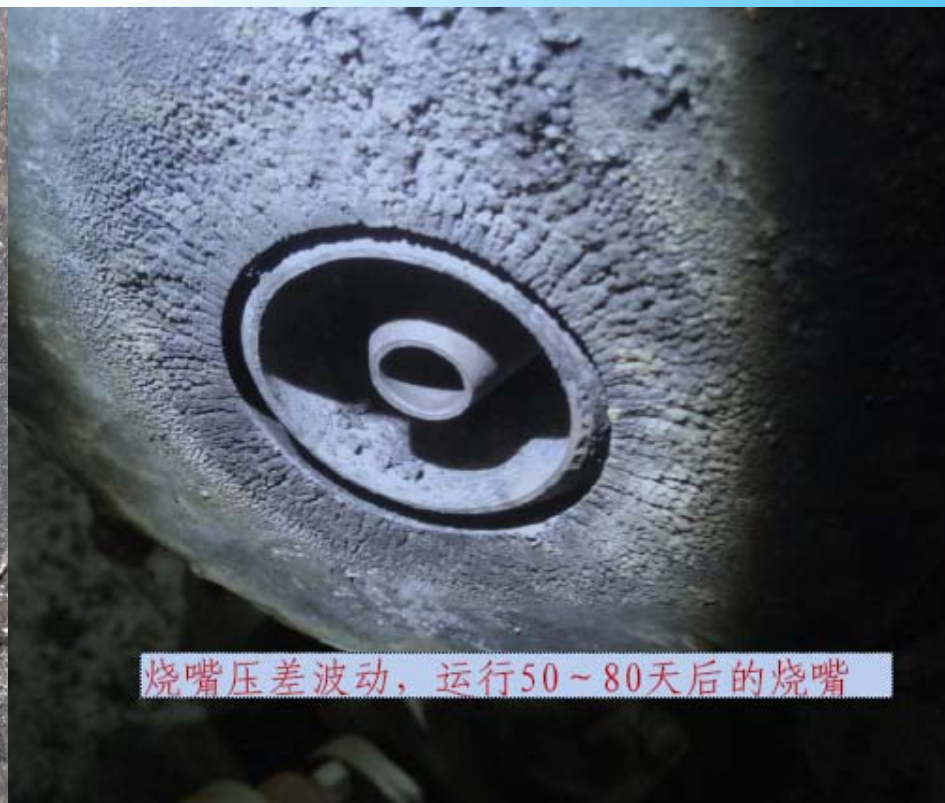
### 7、气化炉压差波动调节

在气化炉运行过程中，频繁出现烧嘴压差（即煤浆与燃烧室压力差）波动，进而引起氧气流量、炉膛温度、气化炉压差（即燃烧室与气化炉出口合成气管线压力差）等变化，严重制约着气化炉的长周期运行，尤其是对烧嘴使用寿命的影响，曾多次发生因烧嘴出现泄漏被迫停车事件的发生。当烧嘴在运行过程中，频繁出现烧嘴压差波动，停车后发现，其头部端面均存在放射性裂纹及凹坑，裂纹较多、较深。

结合我公司多喷嘴气化炉的运行情况，目前发现烧嘴压差波动可以确定的影响因素受灰渣熔融、挂渣的影响。分析烧嘴室结渣引起烧嘴压差波动原因，推测为结渣不均匀，导致烧嘴雾化、煤浆喷射不均，引起回流区后移，靠近烧嘴端面，因回流区的压力相对偏低，进而表现为烧嘴压差偏低，另因回流区后移靠近烧嘴端面，进而加速了对烧嘴的烧蚀，从烧嘴压差稳定运行与否的烧嘴停运后的检查情况对比可以验证。

2020年6月对气化炉温度进行降低控制，氧煤比由原~485降低至~480，炉温由原1220~1280℃降低至1200~1250℃，甲烷由~700ppm升高至~1200ppm，烧嘴压差较原较为频繁、明显波动（最低降低至0.02MPa）趋于稳定，基本为0.23~0.24MPa。

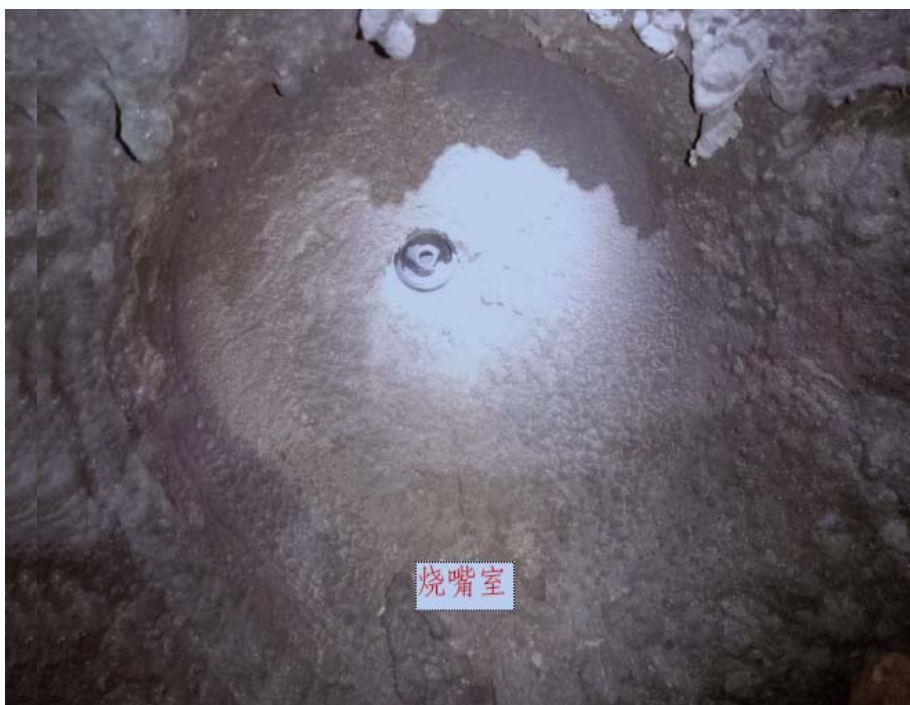
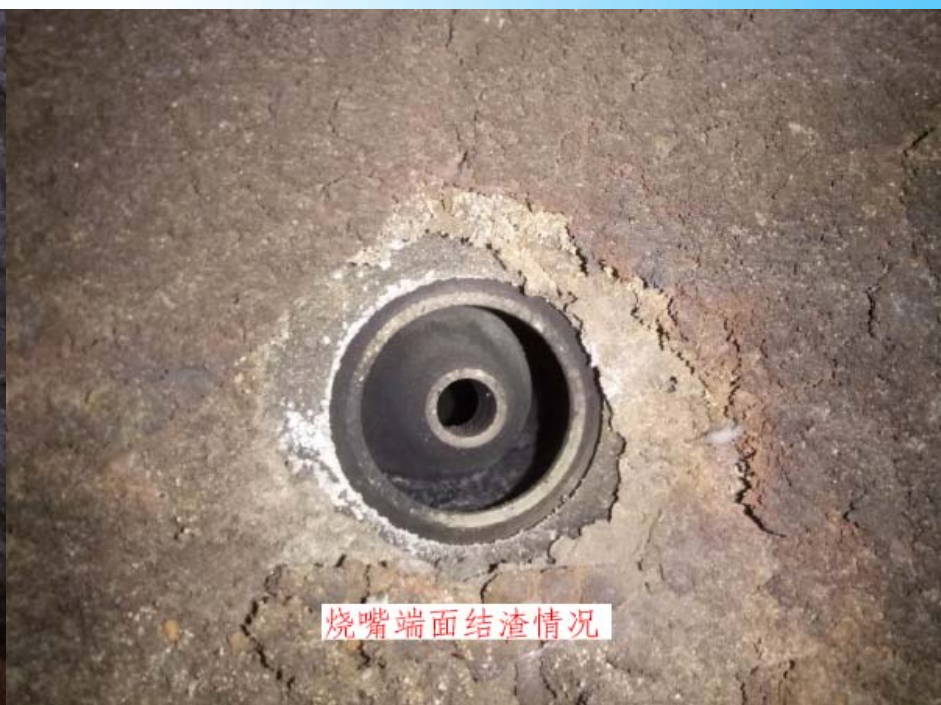
究其烧嘴压差波动的原因，针对几个可能的影响因素进行浅析。

(1) 高压煤浆泵出口缓冲罐压力不合适，不能起到稳压作用；

(2) 高压煤浆泵入或出口单向阀起落不到位，导致压力波动；

(3) 煤浆粒度分布不合理，流经烧嘴时，因大颗粒沉积导致雾化不均；

- (4) 烧嘴中心氧定位块卡异物，导致煤浆偏流、喷射不均；
- (5) 烧嘴喷头磨损不规则，导致煤浆偏流、喷射不均；
- (6) 灰渣熔融、挂渣影响，导致烧嘴偏流、雾化不均。
