恒力石化(大连)炼化有限公司

恒力石化煤制氢联产醋酸项目 气化装置介绍

2019年9月

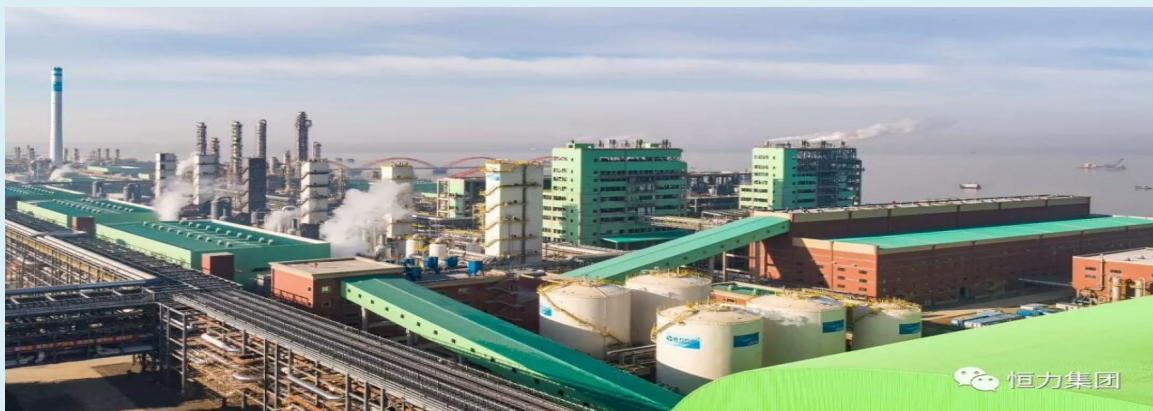
煤制氢煤气化装置技术采用国内自主知识产权的四喷嘴对置式水煤浆加压气化技术，装置建设六套四喷嘴水煤浆加压气化炉，气化炉直径3.88米，5开1备模式运行。气化炉操作压力6.5MPa，气化炉单炉投煤量3000吨/天（干基），单炉具备20万Nm³/h有效气的生产能力。

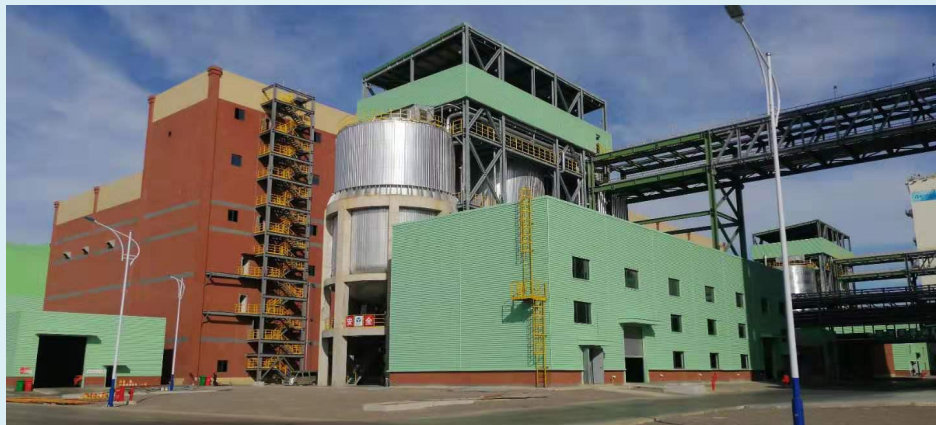
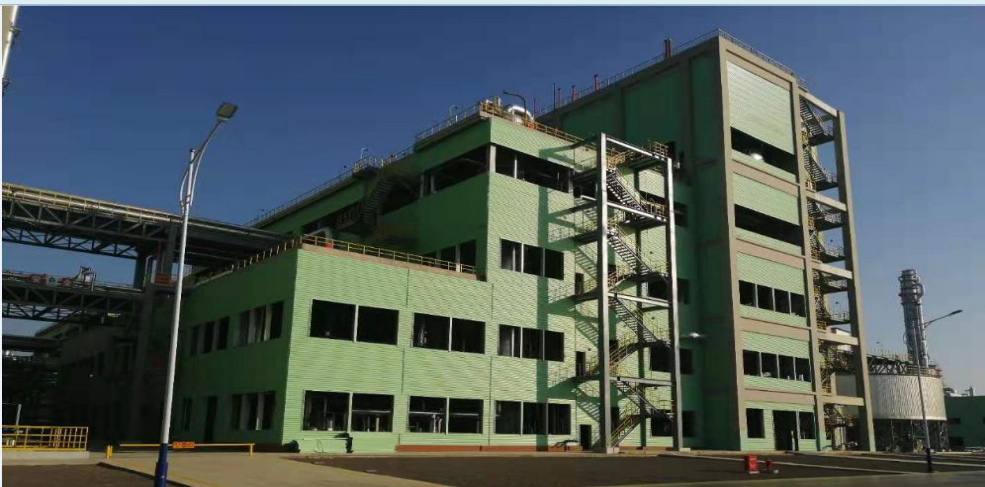
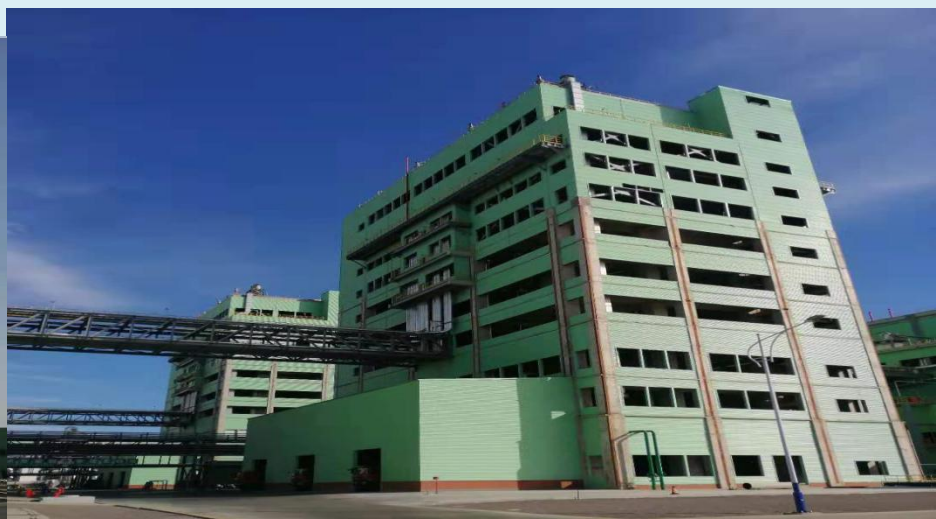
煤浆制备系统**9**个系列，正常**7**开**2**备；

气化系统分列两个气化框架内，每个
气化框架设**3**套气化系统，一套烧嘴冷却水
系统；

两个渣水框架，每个渣水框架设**3**套煤
气初步净化及渣水处理系统；

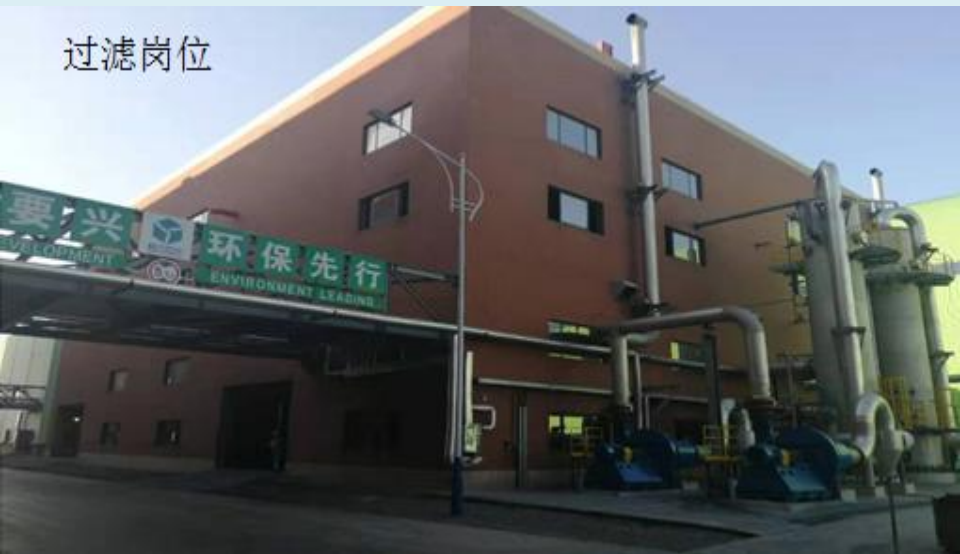
过滤岗位

每个渣水框架对应**2**台沉降槽，**1**台灰水槽，一套高密度池，一套冷凝液汽提系统；

真空过滤系统：设**4**台过滤机，**4**台干燥机，一台过滤机对应一台干燥系统。

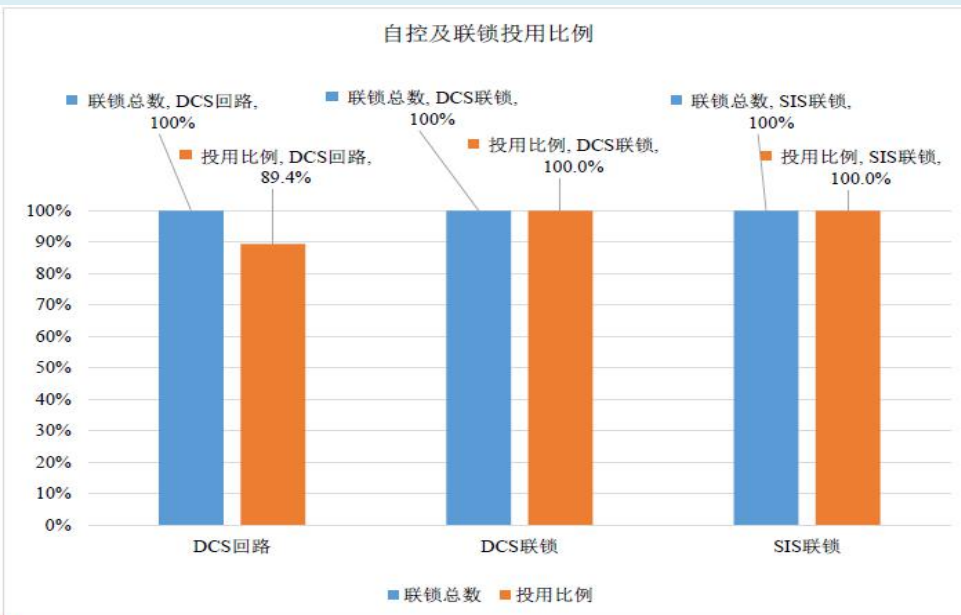
8、在线仪表投用率、仪表自控率、连锁投用率

项目	自控总数	投用数量	投用比例
DCS回路	170	152	89.4%
DCS连锁	110	110	100%
SIS连锁	192	192	100%
求和	472	454	96.2%

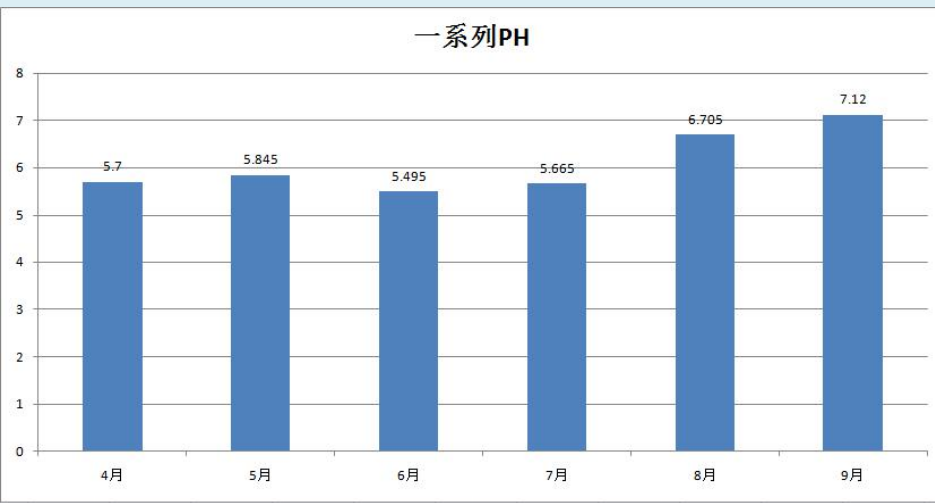
1、气化开车灰水槽PH偏低

气化2月15日开车，3月20开第二台以后PH出现偏低现象；7月17日前一系列平均5.73，二系列平均5.91，给生产带来较大压力，后经过对PH偏低原因分析和总结，通过调整药剂配方、工艺操作优化和相关技改措施，灰水PH得到有效控制。

效果：目前一系列PH7.12；二系列PH7.9。

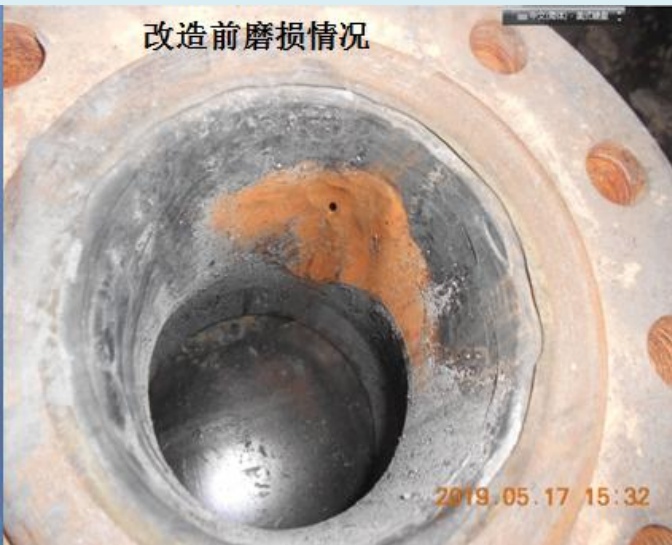
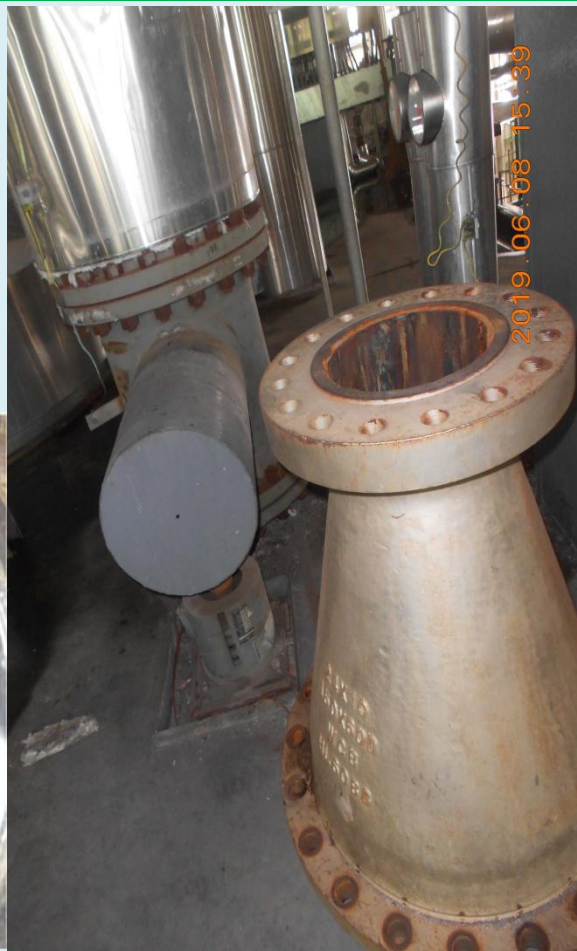
3、灰水角阀下三通磨损

停车检查发现5台气化炉均不同程度出现黑水角阀下部扩散段磨损，5号炉第一个周期出现磨穿现象；

采取的措施：经与阀门制造厂家、扩散段制造厂家沟通更换阀内件、重新制作扩散段耐磨层。

效果：8月下旬日停5号炉检查效果较好。

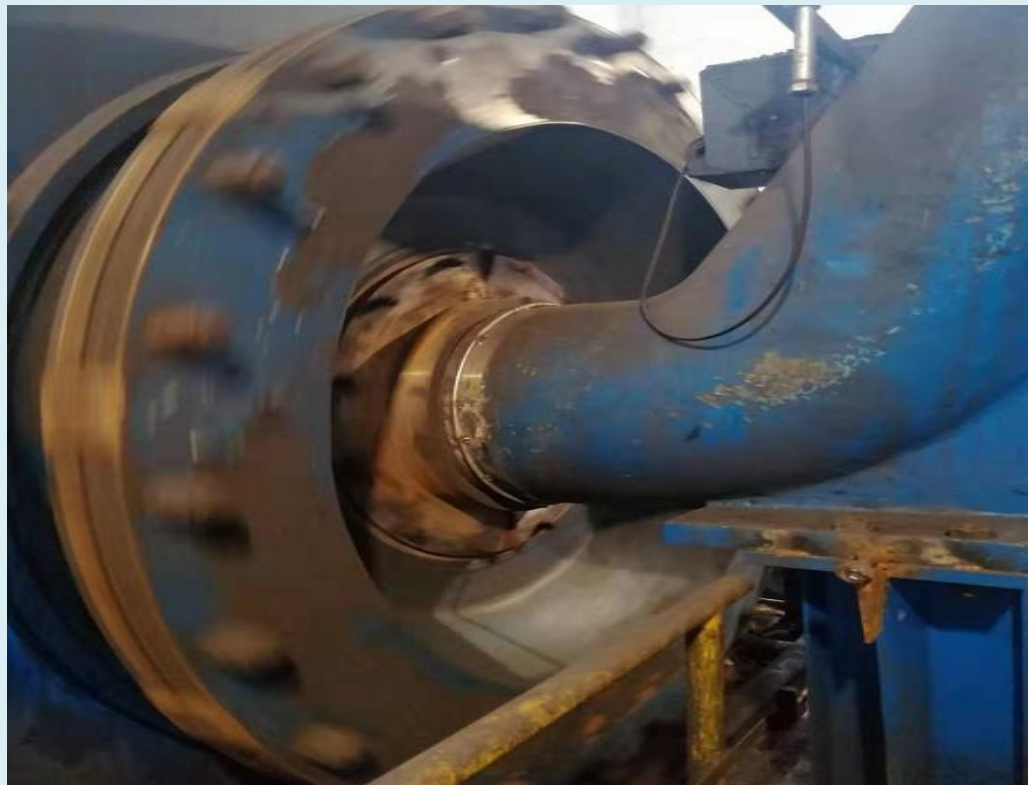
4、磨煤机进口漏煤浆处理

改造方案实施后，磨机泄露明显减少，设备及基础积煤彻底消除，同时减小了废浆损失、现场清理工作量和检修工作量；降低了易燃易爆工作环境下的安全风险。
