WANHUA

多喷嘴水煤浆气化装置优化经验介绍

报告人:陶岗

2020年12月11日

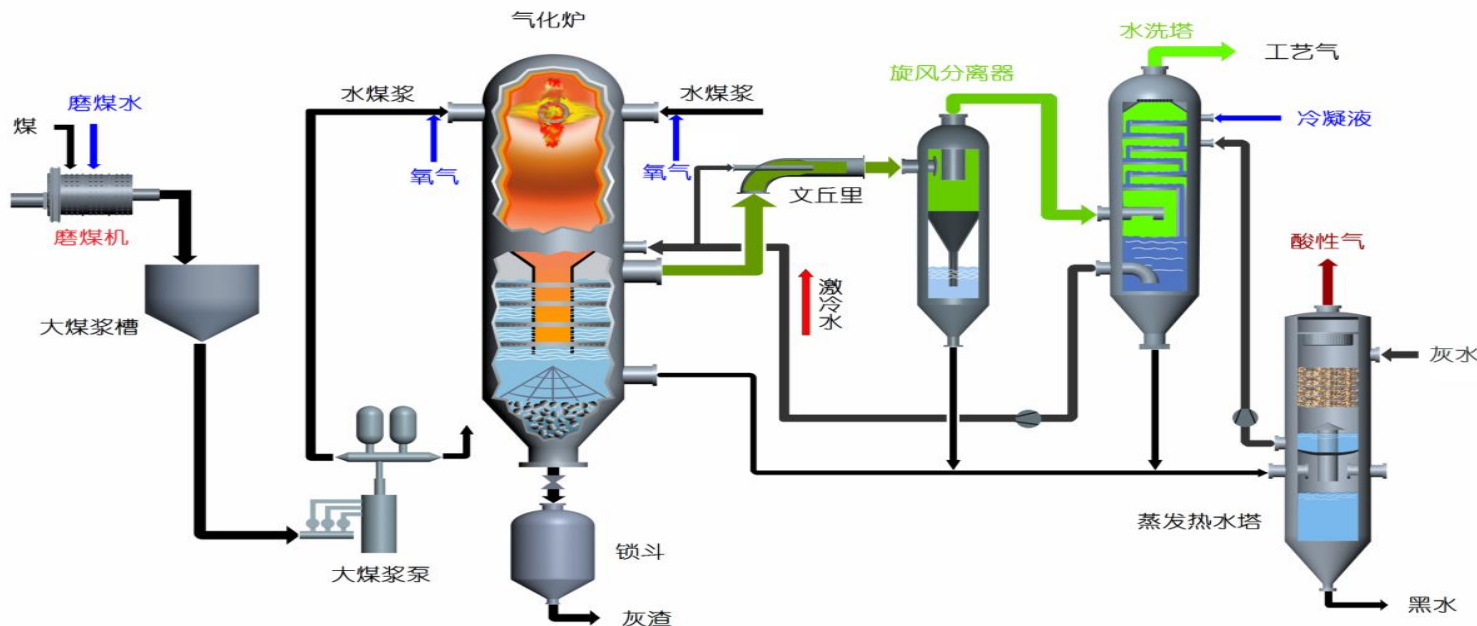
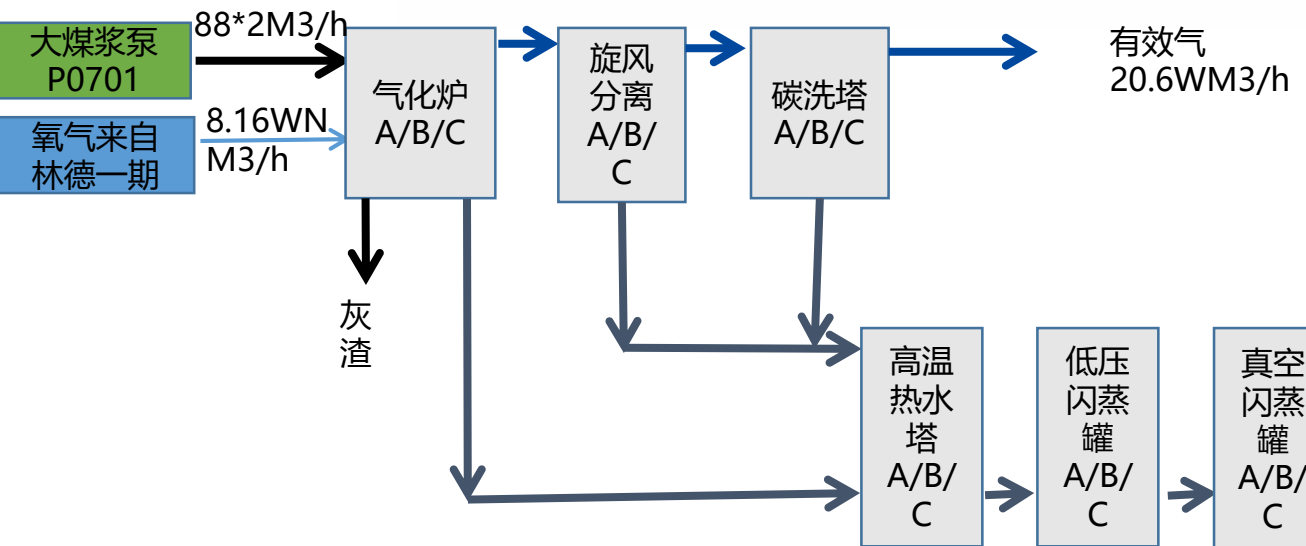
□ 气化一期

- ◆ 气化一期采用华东理工大学多喷嘴水煤浆加压气化技术，设置3台内径3.4m气化炉，两开一备运行。设计双炉投氧量 **8.16WNM3/h**，有效气产量**20.6WM3/h**，双炉日处理原煤 **3000T (干基)**。
- ◆ 气化炉反应生成粗煤气，经文丘里混合器11M0701湿润后进入旋风分离器，除去大量的水分和细渣后进入水洗塔11C0701进一步净化后送至变换工段。渣水处理系统主要将气化产生的黑水经过0.8MPa，0.25MPa，-0.056MPa三级闪蒸沉降回用。

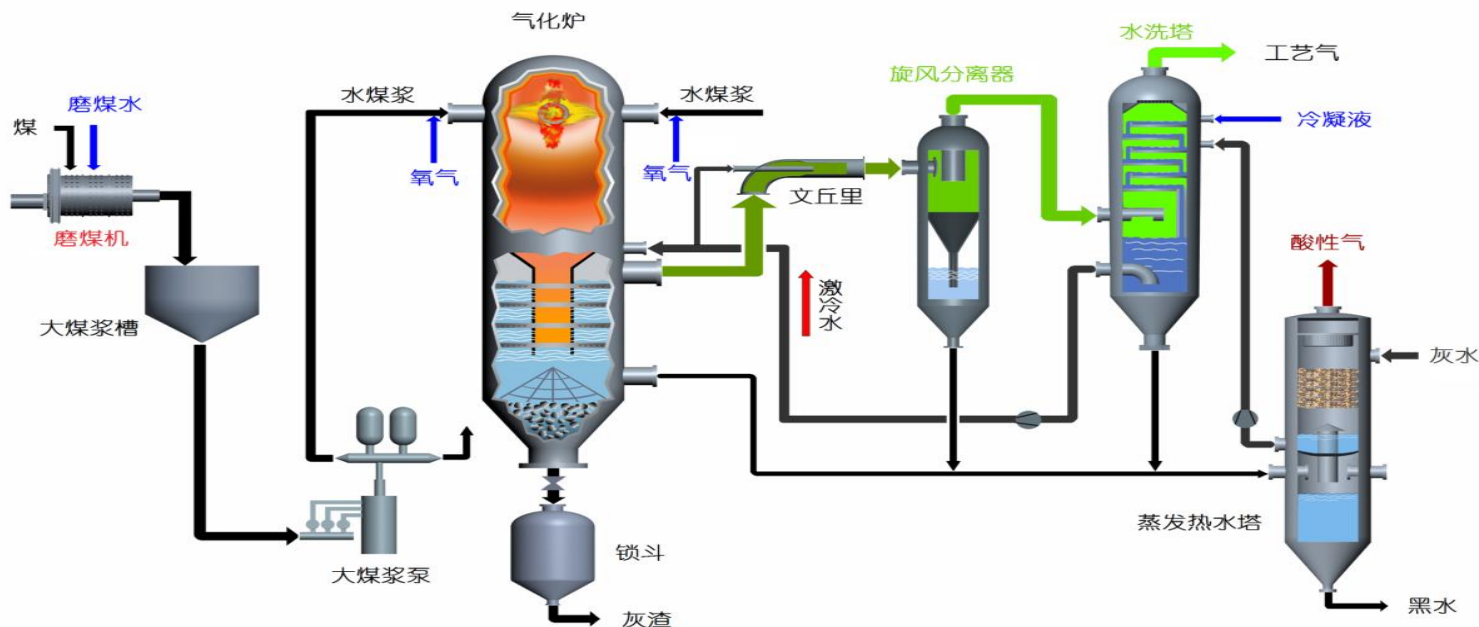
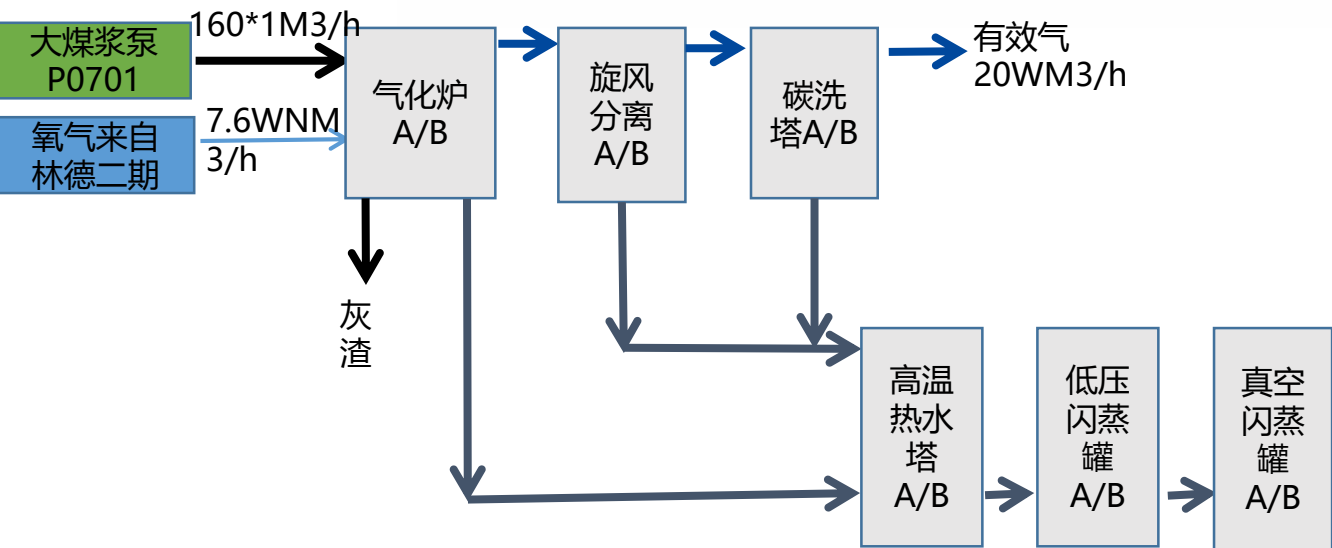
□ 气化二期

- ◆ 气化二期同样采用华东理工大学多喷嘴水煤浆加压气化技术，设置2台内径3.88m气化炉，一开一备运行。设计单炉投氧量**7.60WNM³/h**，有效气产量**20WNM³/h**，单炉日处理原煤**3000T**（干基）。
- ◆ 气化炉反应生成粗煤气，经文丘里混合器11M3701湿润后进入旋风分离器，除去大量的水分和细渣后进入水洗塔11C3701进一步净化后送至变换工段。渣水处理系统主要将气化产生的黑水经过0.8MPa，0.25MPa，-0.056MPa三级闪蒸沉降回用。

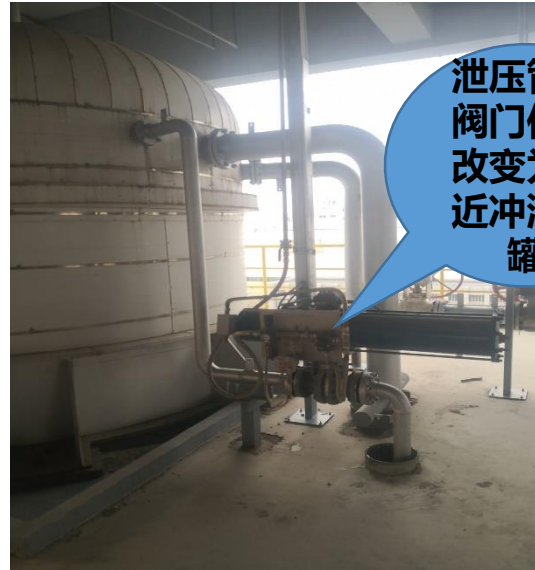
一期存在锁斗排渣时震动大的问题，气化二期经过改造后，将锁斗泄压管线切断阀改变位置至靠近锁斗冲洗水罐，将锁斗冲洗水管线管径缩小，消除了泄压管线及冲洗管线震动问题。

泄压管线
阀门位置
改变为靠
近冲洗水
罐

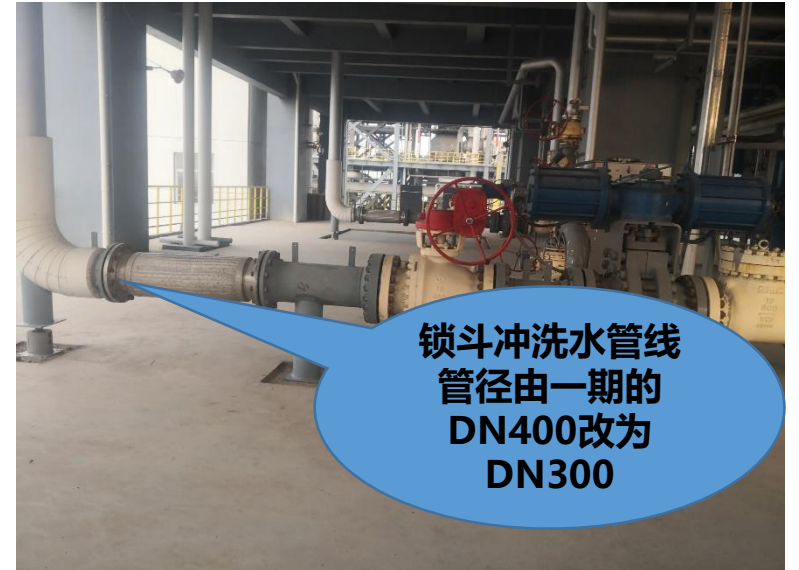
锁斗冲洗水管线
管径由一期的
DN400改为
DN300

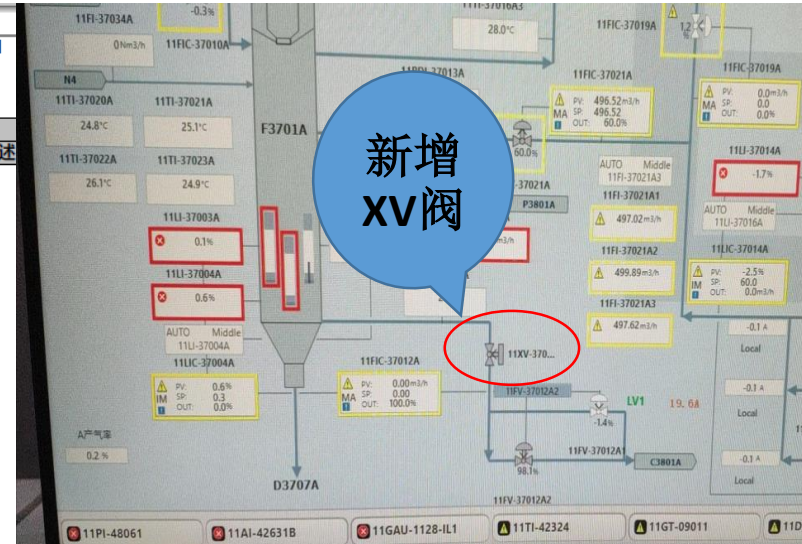
气化炉二期进行了完整的、详细的PHA分析，气化炉激冷室液位及旋风分离器液位LL工艺气串至蒸发热水塔的保护措施需要重新复核，已有的保护措施不能将此工况风险降低至可接收范围，增加气化炉排水至蒸发热水塔切断阀、旋风排水至蒸发热水塔切断阀，液位LL时关闭对应的切断阀。

新增
XV阀

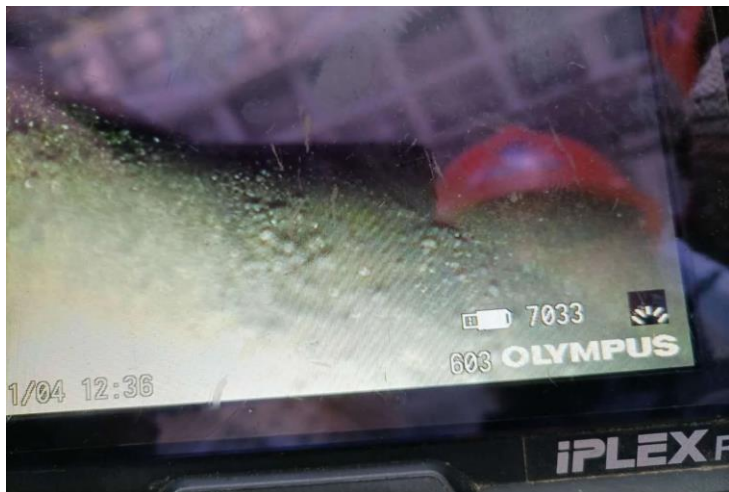
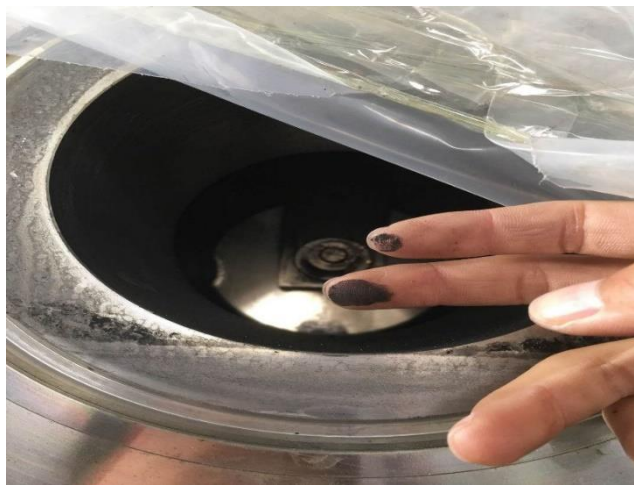
由于林德跳车，10月31日二期气化炉氧气流量LL跳车，烧嘴拔出后，单向阀内存在煤粉，使用内窥镜检查烧嘴内部，存在煤颗粒。

煤粉
进入
烧嘴

- 1、气化炉停车后，保温保压运行了约30个小时，期间最小流量氮气未打开，可能出现炉内煤灰进入烧嘴的情况；
- 2、林德跳车，氧气减少的过程中压力同时下降，经过限流孔板后压力再次降低后，存在煤粉窜入氧气管线的可能。

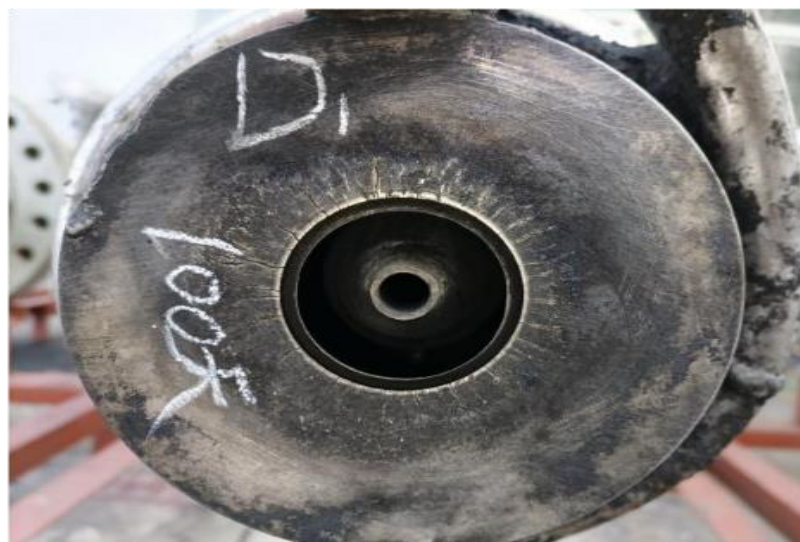
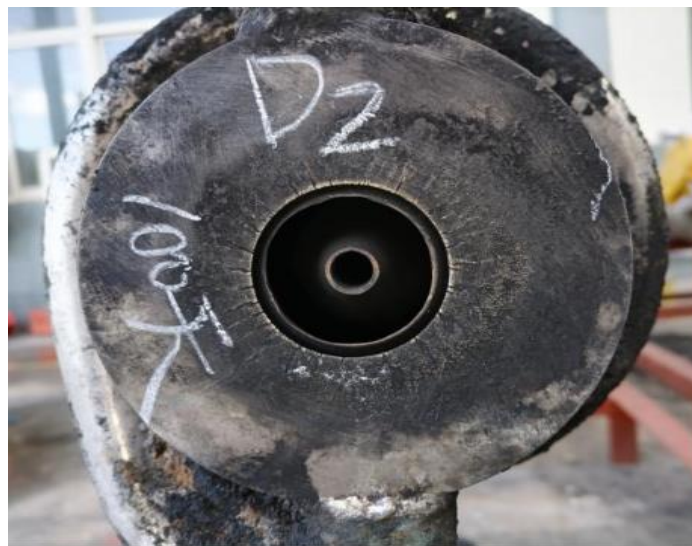
气化
一期
B炉
100
天烧
嘴情
况

在气化二期一次性投料成功的同时，气化一期打破一直执行的90天烧嘴运行周期上限，气化炉B炉从2020年8月7日至2020年11月17日稳定运行100天。本次到兖矿检修公司跟踪烧嘴检修情况，预估还可以使用20天，后期将逐步提高烧嘴运行周期执行上限。

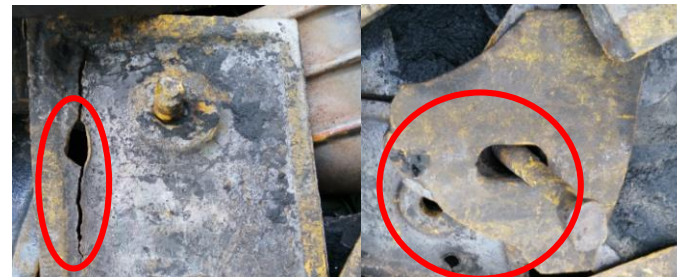
- 烟台生产基地气化装置自2014年开车以来，磨机衬板已使用6年
- 近2年磨机运行期间多次发生筒体螺栓断裂，衬板脱落的情况；筒体螺栓漏浆严重；提升条磨蚀严重，煤浆浓度提升困难
- 2020年6月15日开始对磨煤机进行检修，更换新的钢衬板并对筒体进行检查、修复

衬板部分脱落、破损

- 筒体衬板为钢衬板，材质为70CrMnSi
- 端面衬板中心位置磨损较轻，底部磨损较严重
- 筒体主衬板磨损较为严重，**衬板边缘减薄率74.6%，中心提升条减薄率41.8%**，且出现大量破损、脱落的情况
- 筒体衬板共242块，断裂损坏38块

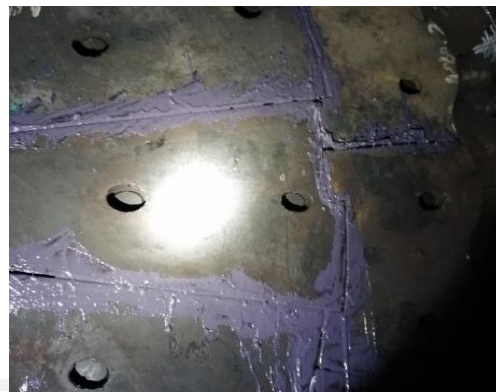
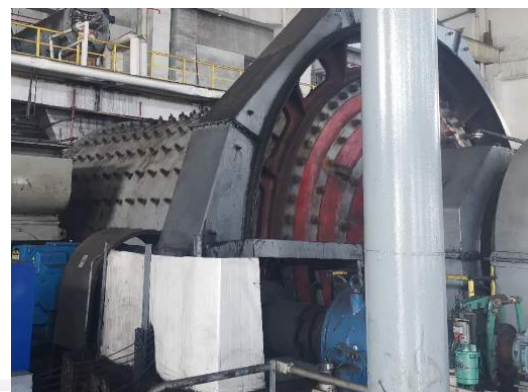
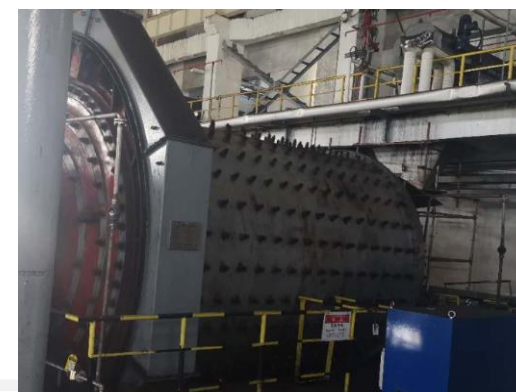
- 衬板更换完成并对衬板间隙增加衬板胶，筒体螺栓漏浆问题得到很好的改善，运行平稳，2020年8月投用运行至今无漏浆现象

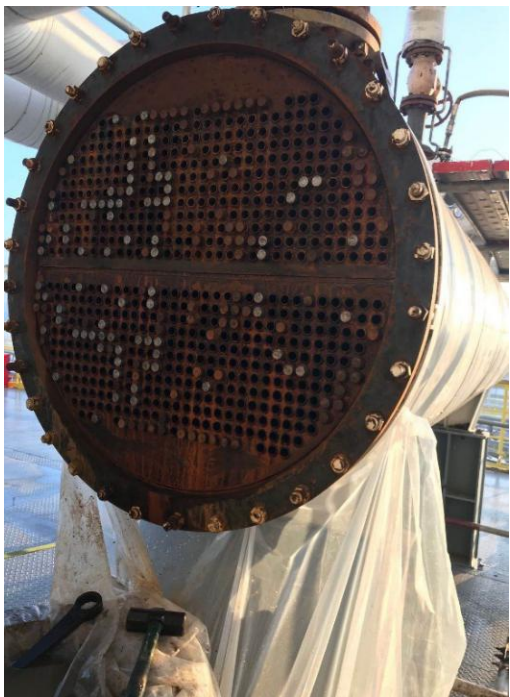
E0801列管堵漏情况，仅进行了气密及水压，约2/3管线出现泄漏。换热器仍需要使用，封堵更多的列管将不能满足需求，故不再进行氦检、氨渗，少量泄漏暂且能维持运行。

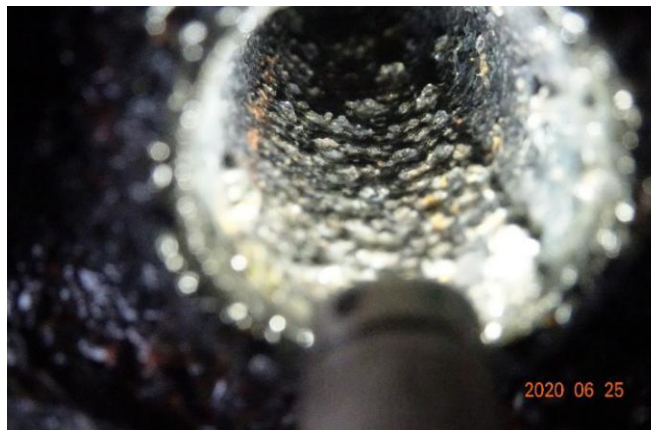
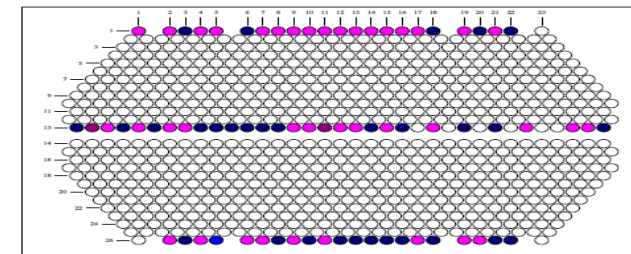
E0802设备共834根换热管，经IRIS抽样检测72根；

所检测管子正常壁厚在2.50~2.65mm，检测的管子都存在严重的外壁腐蚀坑，腐蚀坑的大小估计在3~4mm左右，平均腐蚀量在45%~55%之间，其中最大减薄量在61%（剩余壁厚0.97mm）；

针对于以上换热器腐蚀泄漏情况，已计划于2021年在线进行列管材质升级更换

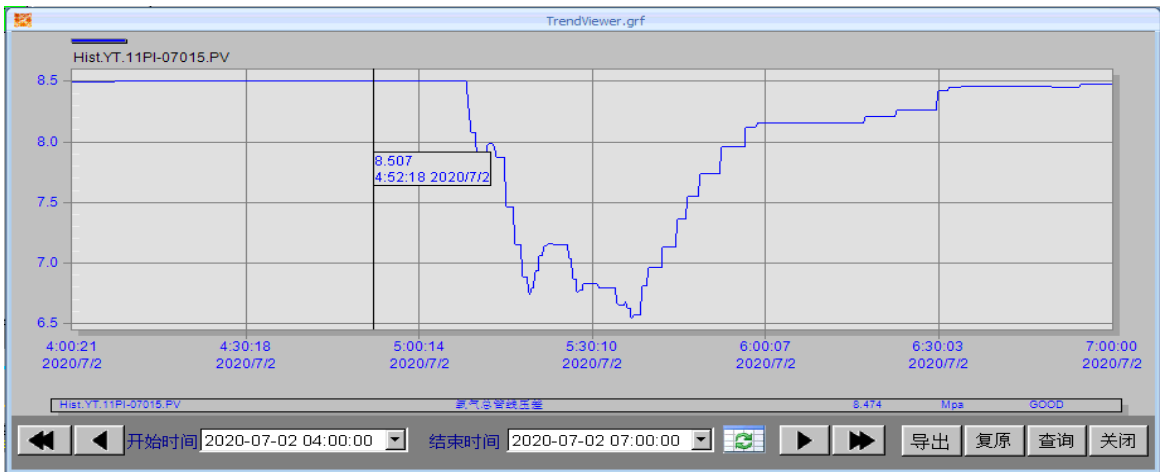
氧气总管压力：最低允许运行压力8.0MPa，至5:09:26，氧气总管压力低至8.0MPa，然后压力持续降低，5:37:01氧气总管压力最低到6.54MPa。

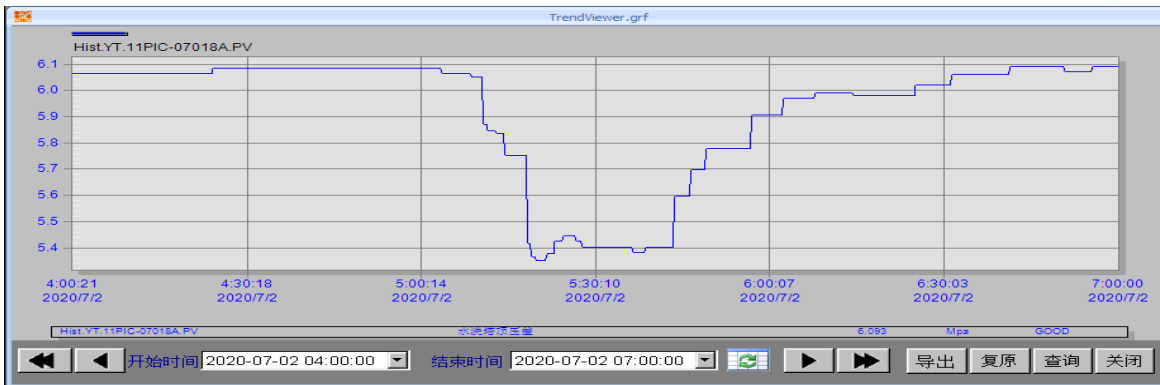
气化炉压力：正常运行压力6.08MPa，林德空分B套跳车期间，气化炉最低压力低至5.35MPa

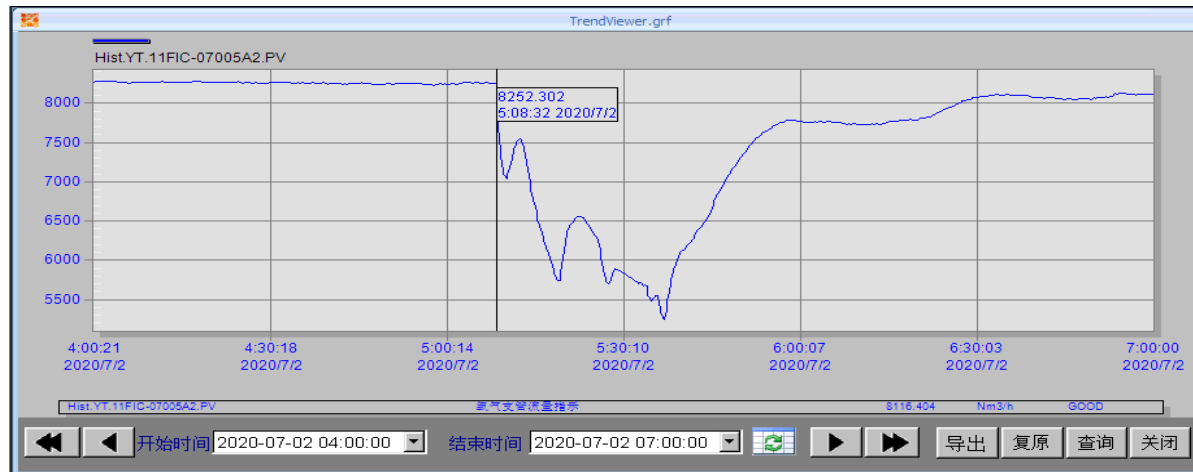
单烧嘴流量：气化炉单烧嘴最低设计负荷7000Nm3/h，至5:37单烧嘴最低负荷低至4800Nm3/h

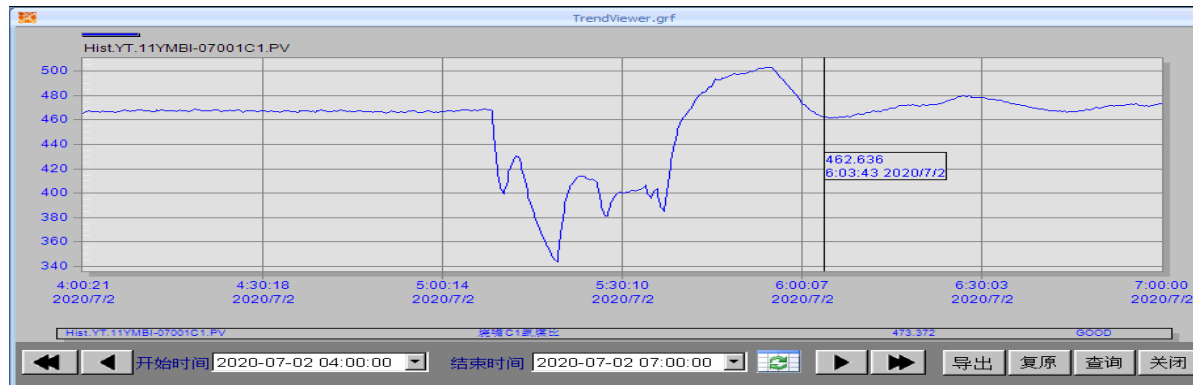
氧煤比：烧嘴正常氧煤比465，林德空分B套跳车期间，氧煤比最低至345

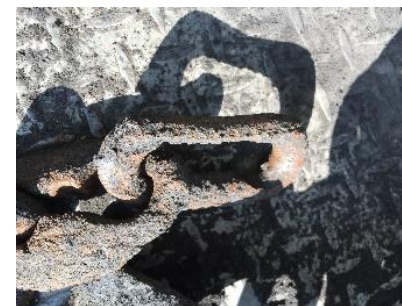
捞渣机和刮板机的链条腐蚀拉长现象严重，使用寿命大幅缩短，目前捞渣机链条在线使用寿命约1.5年

- 1、煤浆中的废液造成灰渣内含有腐蚀性介质，对链条腐蚀
- 2、灰渣中的颗粒在链节连接处形成颗粒磨损

捞渣机链条腐蚀磨损

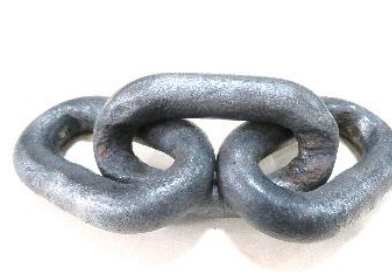
刮板机链条腐蚀磨损

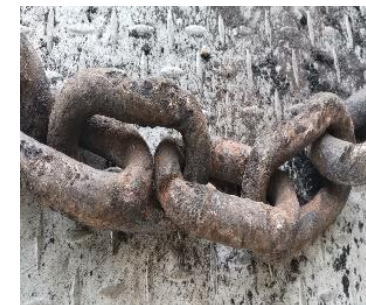
捞渣机链条腐蚀磨损

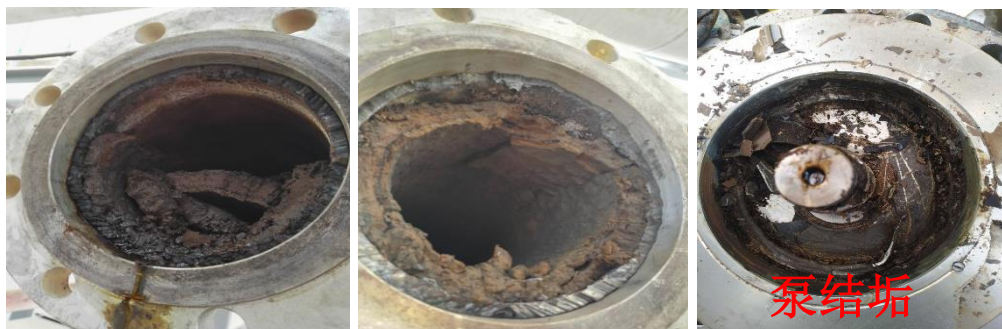
气化磨煤废水接收工业园各种废水，废水中氨氮含量较高，碱性环境下管道及磨煤水泵叶轮结垢严重，磨煤水不能长时间稳定供应，运行2~3个月需要对泵进行清理维修，运行半年需要对管线进行水枪作业，增加工作量的同时也存在断料风险，但引入水系统活性污泥废水后，结垢情况很快缓解，不再出现泵及管道结垢现象（活性污泥降解氨氮，阻止了结垢所需要的阴离子），保证了磨煤水供应的稳定性，消除了磨煤水断供造成气化炉断料的风险。

活性污泥未引入时管道内部及泵体结垢严重

泵结垢

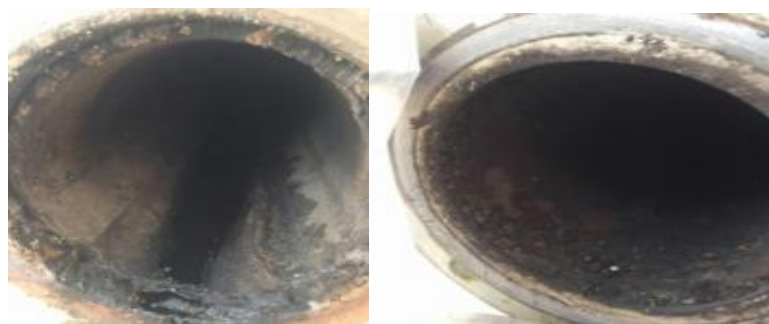
活性污泥引入后管线内部情况，未出现结垢

气化装置磨煤机可长时间稳定供水，提高了气化装置**磨煤系统的运行稳定性**，消除了磨煤水泵的周期性检修及进出口管道的周期性水枪需求，年减少磨煤水泵检修4~6次，减少DN150管线水枪30m、DN100管线水枪260m，**年节约泵检修机封费用1.2w~1.8w，水枪费用4685元，静设备拆装费用3000元。**

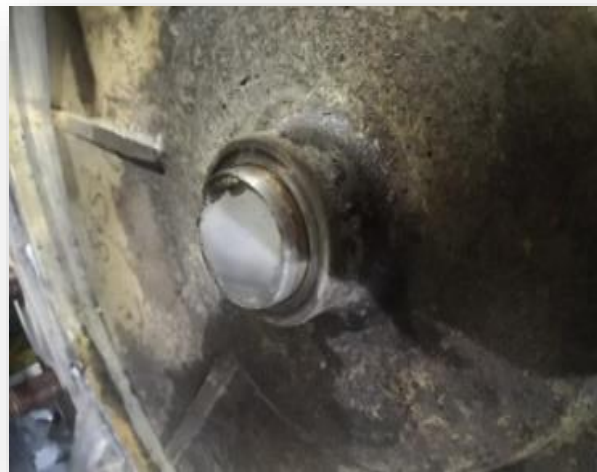
设备自开车以来，设备运行时频繁出现振动超标、轴断裂、叶轮裂纹、锁紧螺母松脱等问题，2017年因为此原因造成一次气化炉停车

- 1、**叶轮直径和质量大**，导致设备启动时扭矩过大，造成轴断裂
- 2、**叶轮表面和流道结垢**导致叶轮不平衡质量变大，引起振动值超标
- 3、**泵的支撑形式为脚支撑**，加之叶轮直径大，造成设备振动值超标

轴断裂照片

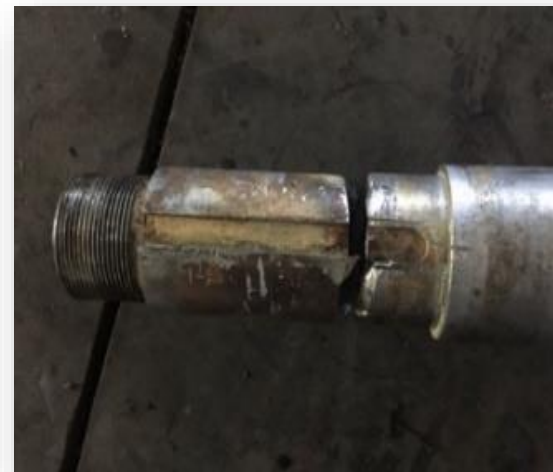
轴在键槽处断裂

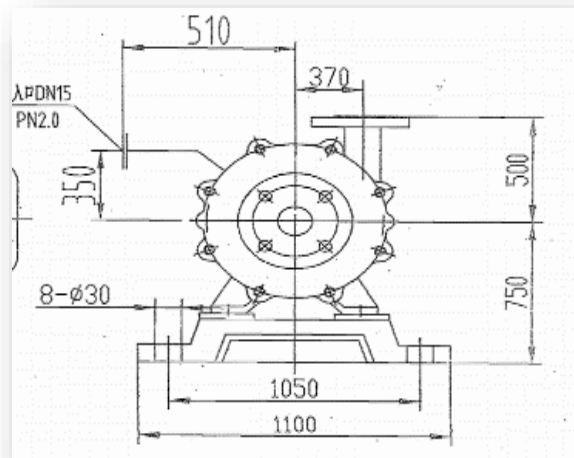
原泵为脚支撑结构

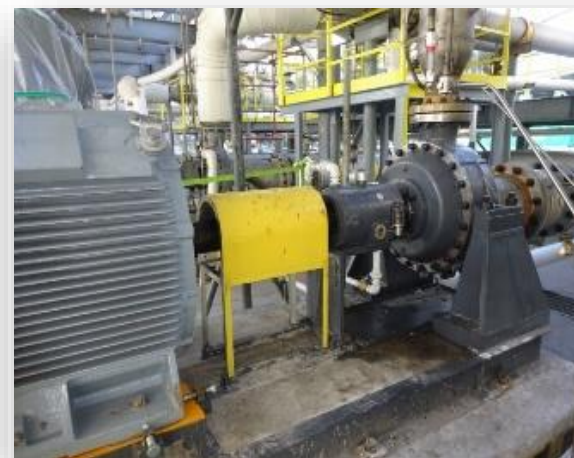
- 1、改造为北京航天的高转速、**小叶轮、中心支撑**的设备
- 2、设备每次检修都必须给叶轮做**静平衡**

新泵已安装

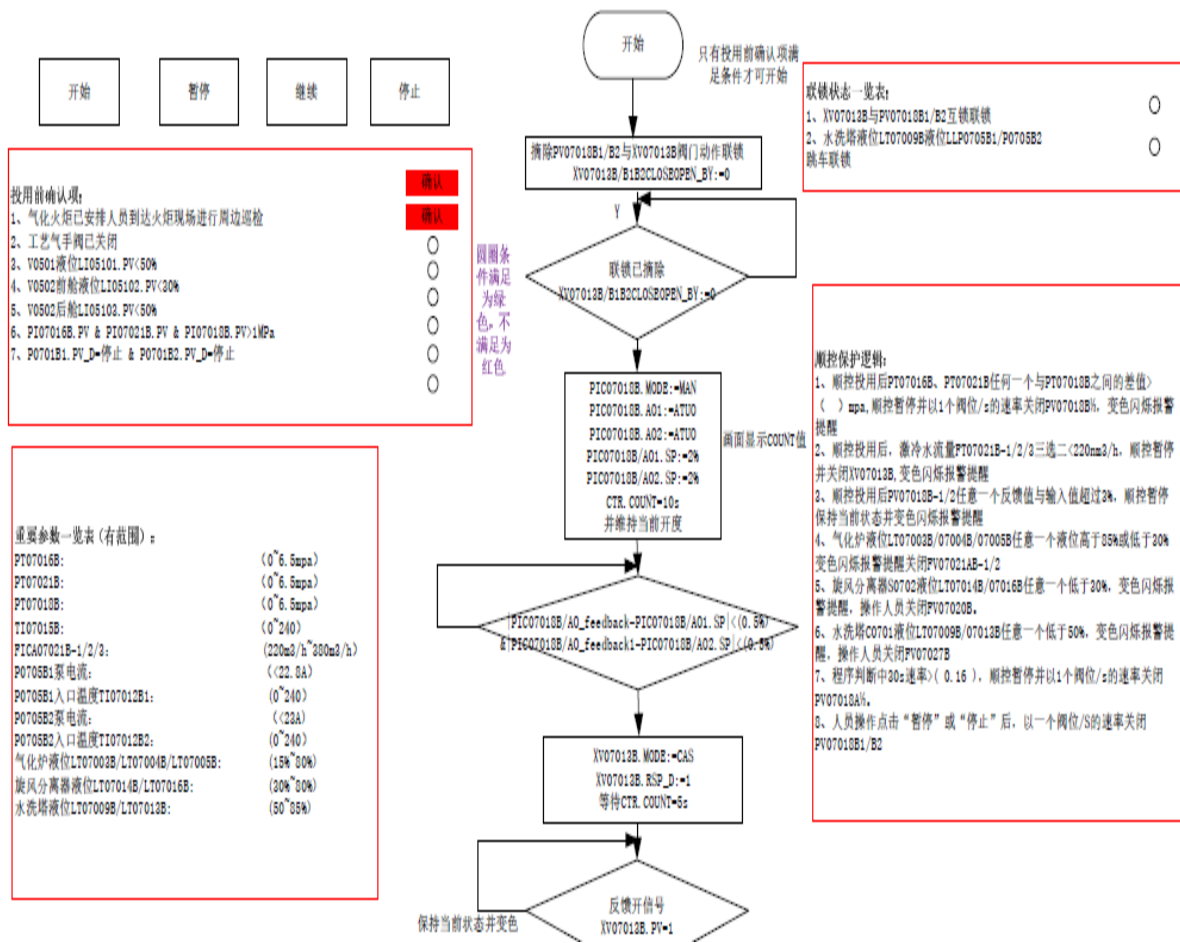
气化炉泄压顺控导航：大修期间已完成下装，气化炉停车后测试使用

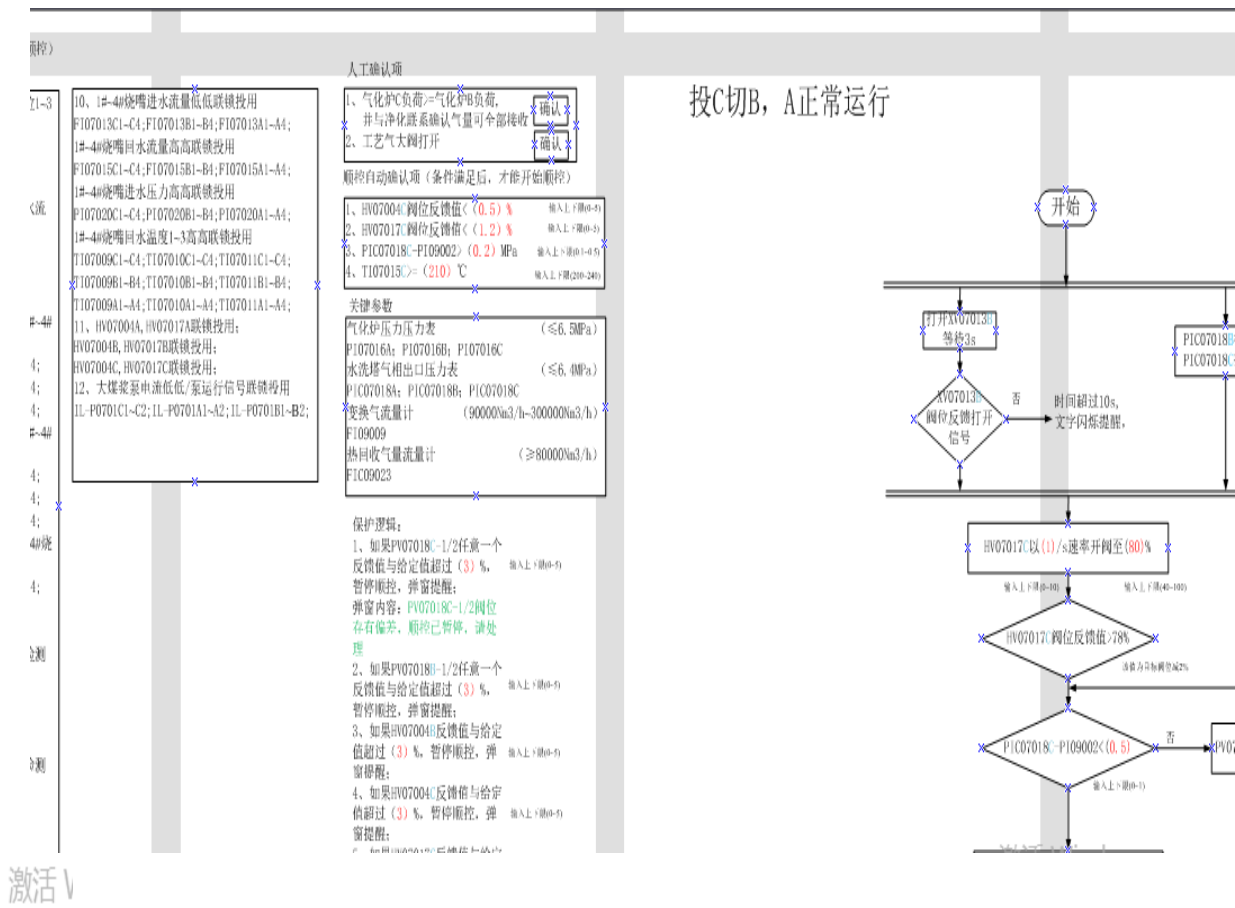
气化炉并气顺控导航：目前已完成方案，准备专家审核
