**新能源有限公司**  
**水煤浆气化运行案例总结**

汇报人：王俊义

2020年12月

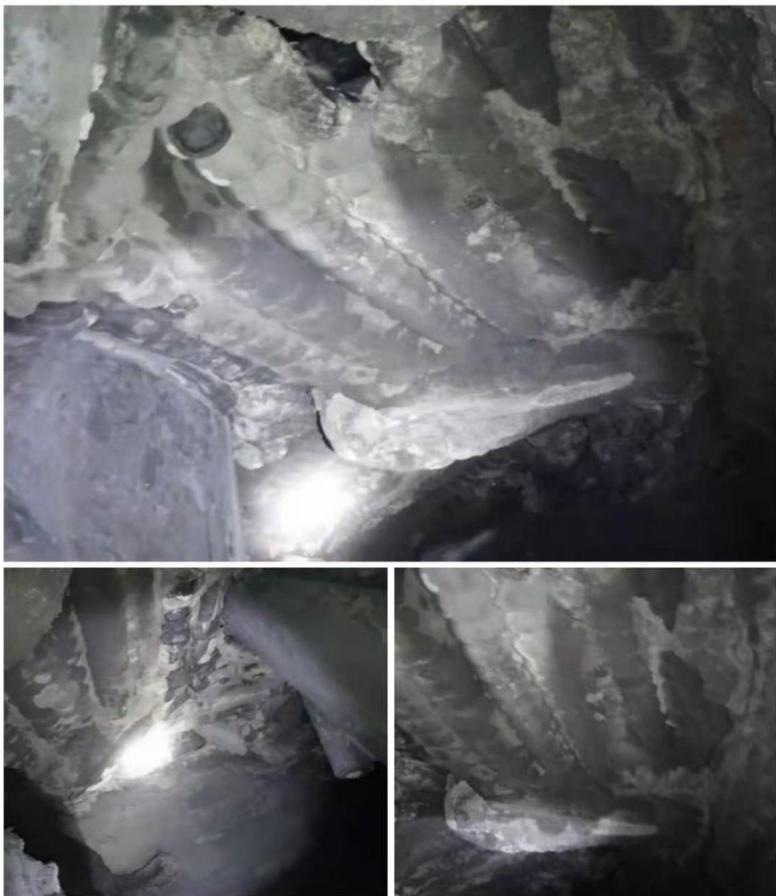
图例 气化炉破泡条

A气化炉：于2019年5月17日开始运行，运行200天后，于2019年12月3日气化炉分别出现渣口压差升至0.08MPa，最高到0.1MPa、气化炉液位上涨至100%，同时渣样无拉丝现象、颗粒均匀，气体成分甲烷及二氧化碳值在正常范围，气化炉温度1280℃，综合数据分析判断是气化炉激冷室破泡条结垢堵塞造成的。

通过氧气、原料煤、煤浆及工艺指标等多种方式的特护控制，延长气化炉运行25天，于2019年12月28日停车检修，检修中发现确为气化炉激冷室破泡条结垢堵塞造成的以上现象。后期针对破泡条进行改造避免此类问题的发生。

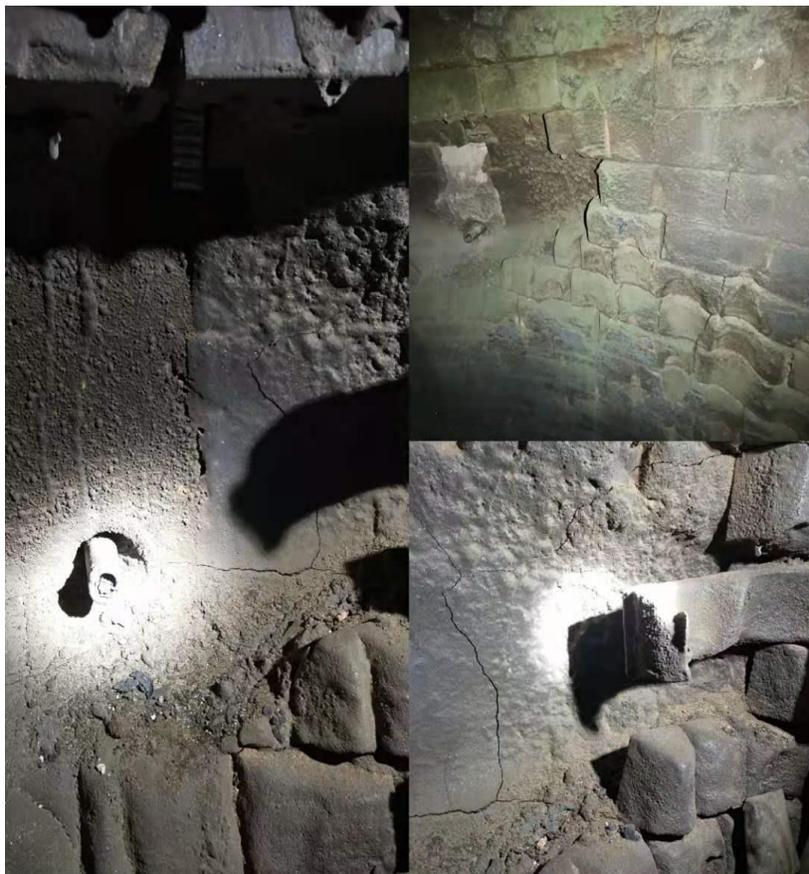
图例 上膨胀缝热偶处炉砖

A气化炉：于2020年4月21日开始运行，运行172天后，于2020年10月9日中控人员发现上膨胀缝处TY13087A7炉壁温度开始上涨，通知现场人员现场测温确认，测温枪测得在04热偶附近最高温度425℃，到当天18:38分中控TY13087A7炉壁温度涨到336℃，壁温已经超出运行指标，气化炉已经无法继续运行，于19:54分A气化炉被迫停车。检修期间检查炉砖发现上膨胀缝04热偶附近三层炉砖已完全脱落，上膨胀缝筒体炉砖已使用1.6万小时。
